## 放射能汚染レベル調査結果報告書

渡利地域における除染の限界\*

2011年9月20日

山内知也\*\*

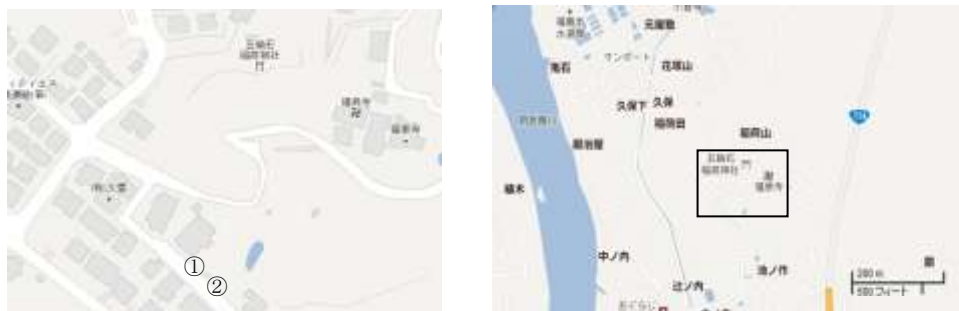
図1 小倉寺稲荷山の計測地点

前回の計測でここは最も高い汚染土壌が採取された場所であり、それはキログラム当たり4万ベクレルを超えていた。またそのような土壌を採取した地表面での線量は7.7  $\mu\text{Sv/h}$  や11.5  $\mu\text{Sv/h}$  を記録したのであったが、それから3ヶ月近くが経過した時点でそれらは20  $\mu\text{Sv/h}$  を超えていた。ここでは除染は行われておらず、天然の濃縮が進行していた。降雨の度に近隣の山林から放射性セシウムが流入していると思われる。

表1 小倉寺の側溝／除染作業なし（単位：μSv/h）

地上 1m	50cm	1cm
①側溝上	2.68	5.2	22.2
②側溝上	2.40	5.5	23.6

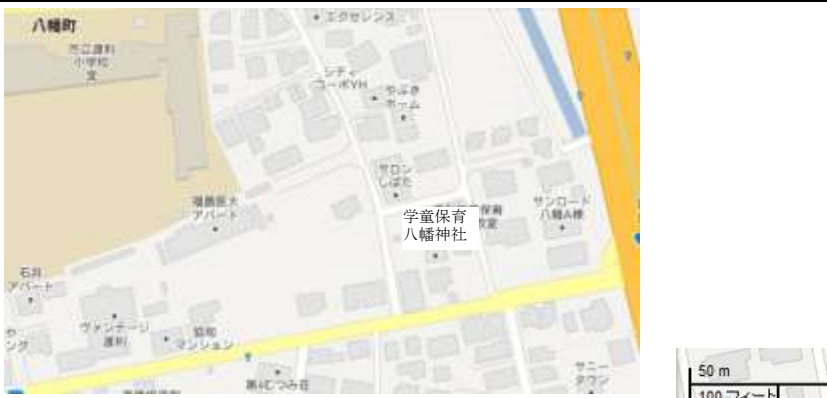
図2 学童保育と八幡神社

学童保育が行われている建物の内部で、床面よりもはりの高さで、また天井の高さで、高くなればなるほど線量が高くなるという傾向が確認された。人の立つ高さで 0.5 μSv/h であり、天然バックグラウンドの 10 倍である。玄関での線量は室内よりも低いことが認められた。敷地外部の土壤汚染による線量増強以外の効果が作用していると考えられた。屋根の直上と庇の下の線量を計測すると屋根の線量がより高くなっており、コンクリート製の瓦の表面に付着した放射性セシウムが室内の線量増強をもたらしていることが確認された。屋根は面積が広く当然のこととして室内を覆っているために汚染の程度が相対的に低くても大きな効果を及ぼす。この屋根は高圧水洗浄をしたということであったが除染は出来ていなかった。

表2 学童保育の教室／屋根の汚染（単位：μSv/h）

室内 1F	天井下 0.72	はり 0.52	床 0.33
	天井下 0.74	はり 0.52	床 0.37
屋根	屋根 1.74	屋根下ひさし 0.64	
玄関	1m 0.40	50cm 0.36	1cm 0.30
つばきの木	2m 1.0

学童保育教室は神社に隣接しているが、社内の椿の木の線量も高いので樹木も汚染したままであった。この神社は子どもが遊ぶ場所であるが線量は高いままであった。社入り口の雨水が溜まりやすい場所では、50 cm 高さで 2.7 μSv/h を記録した。これは南相馬市の子どもや妊婦の特定避難勧奨地点指定基準（50 cm で 2.0 μSv/h）を超えている。

表3 八幡神社（単位：μSv/h）

地上 1m	50cm	1cm
社西側	1.2	1.8	5.0
社入口	1.5	2.7	10.6

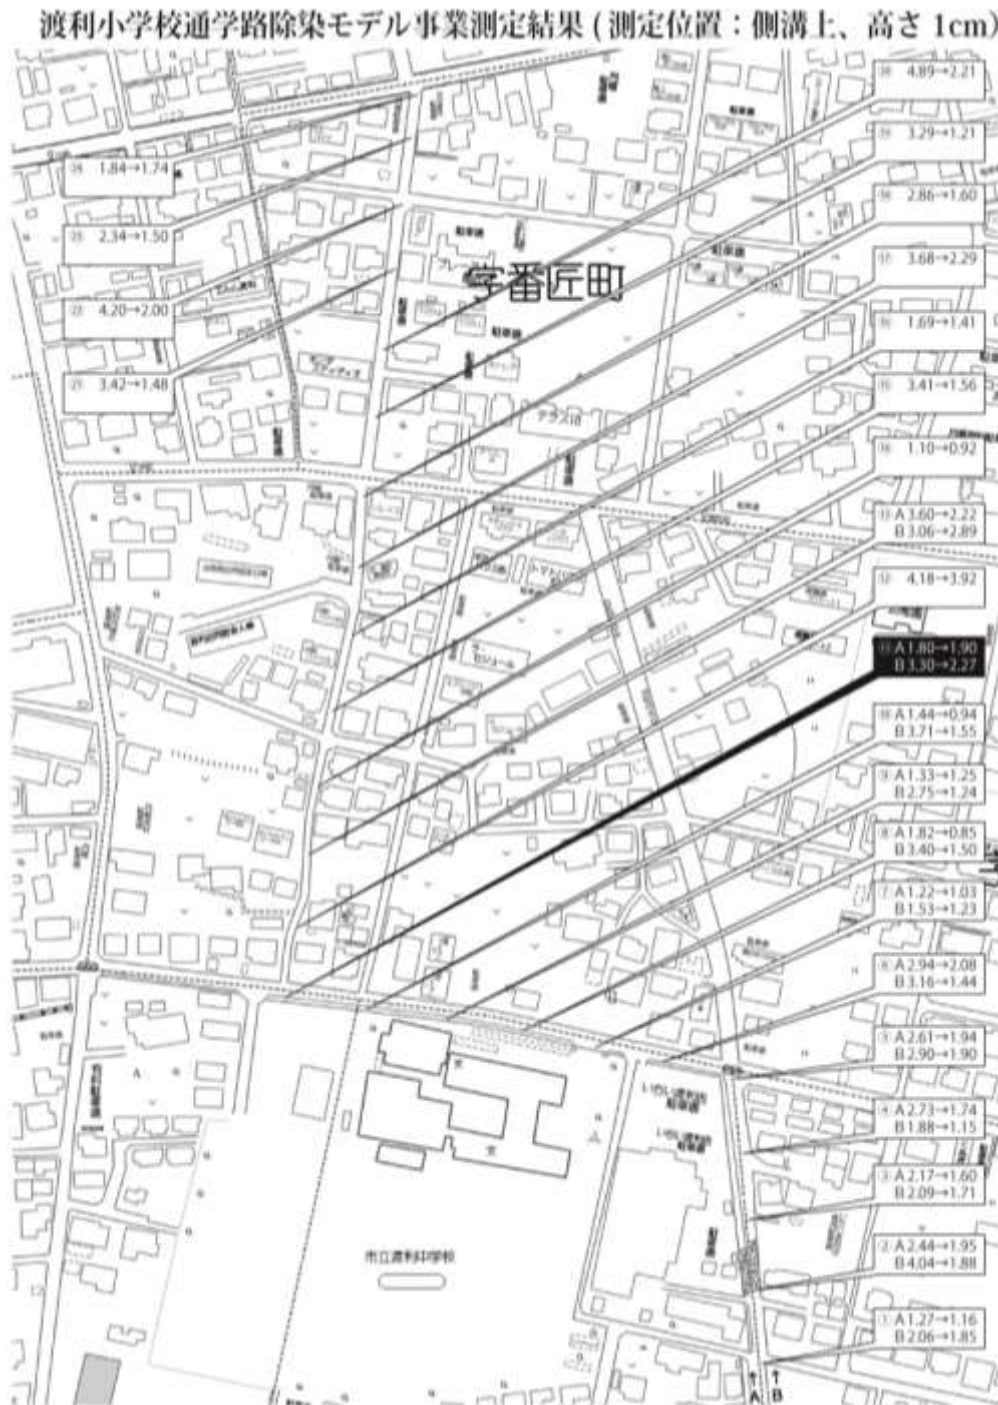
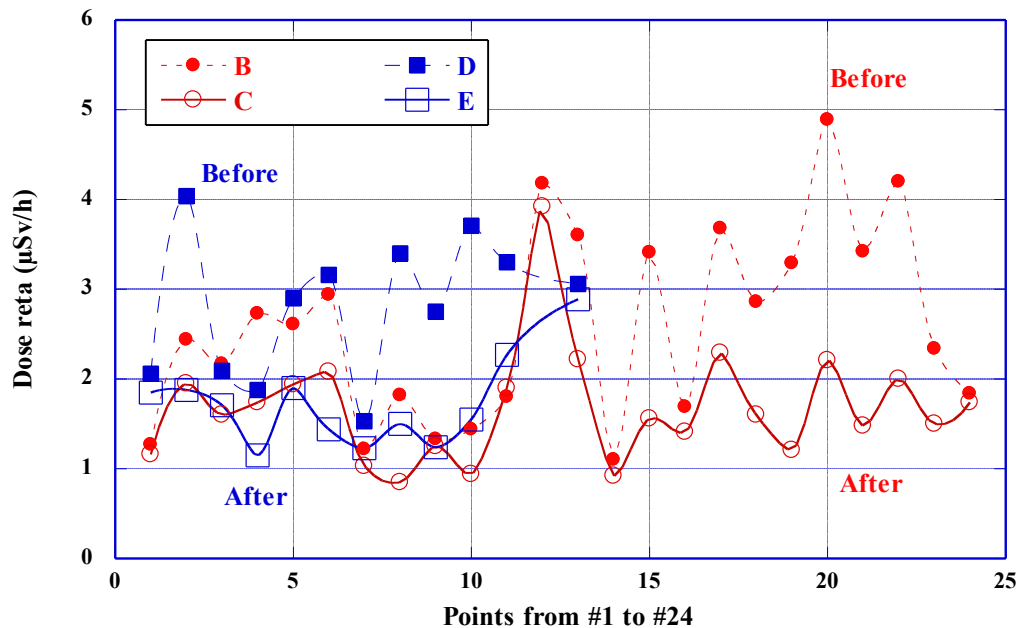
図3 「除染モデル事業」の実績／68%に高止まり

除染モデル事業は8月24日に実施され、「除染」の実体としては通学路の側溝に堆積していた「泥の除去」が行われたという。福島市が公表した測定結果によると、除染前の3.41  $\mu\text{Sv/h}$ から除染後の1.56  $\mu\text{Sv/h}$ と低減した箇所もあったが、中には除染前の4.18  $\mu\text{Sv/h}$ から除染後の3.92  $\mu\text{Sv/h}$ とほとんど低下していない箇所もあった。ところによれば、除染後に逆に増加した箇所もあった。除染後も2.0  $\mu\text{Sv/h}$ 前後の高い値がみられる。これは天然バックグラウンドの40倍である。

図3に「除染モデル事業」の実績を示した。除染とは放射能汚染を取り除くことであるが、実態として除去できていない。「除染」の前後で空間線量は平均して68%に低減したが、半分以下にもなっておらず、除染とは言えない。依然として子供らの通学路は1～2  $\mu\text{Sv/h}$ にあり、場所によっては4  $\mu\text{Sv/h}$ に達したままである。除染作業の実態としては堆積した泥を取り除いたということに尽きる模様である。アスファルトやコンクリートが汚染しており、除染するにはこれらも取り除く必要がある。また、道路に面する住宅の庭やコンクリートブロックについても除染／取り除く必要がある(これは街の破壊を意味する)。

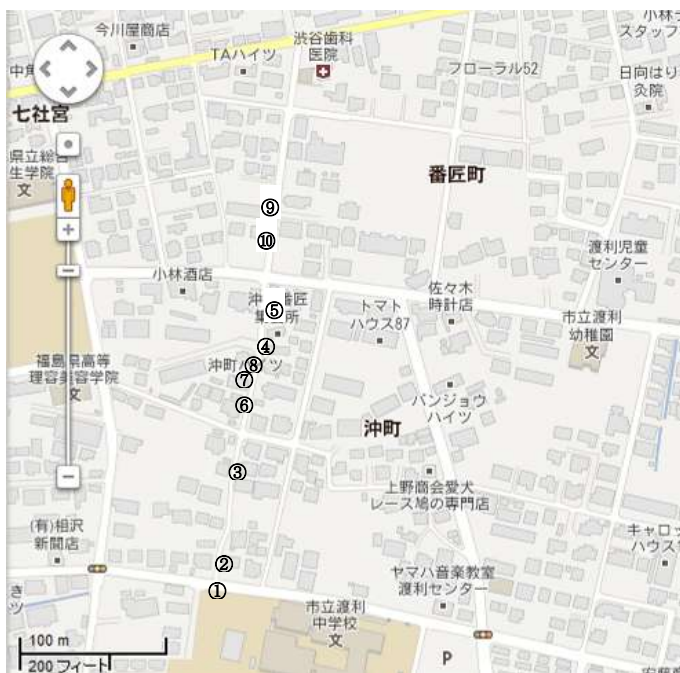
図4 渡利小学校南側通学路（除染モデル事業実施区域）の測定地点

図4は福島市の測定ポイントの後半部分である#11から#20に相当する。ここでは側溝周辺だけでなくそれ以外の箇所についても測定した。

表4 渡利小学校南側通学路（単位： $\mu\text{Sv/h}$ ）

地上 1 m	50 cm	1 cm
①通学路東側側溝上	0.67	0.72	0.82
②通学路東側側溝上	1.01	1.18	1.61
③通学路東側側溝上	1.72	2.05	2.80
④通学路東側側溝上	0.76	0.91	0.93
⑤通学路東側側溝上	1.06	1.40	1.90
⑥通学路西側住宅前雨水枡上	2.45	5.2	22.6
⑦通学路西側住宅前	1.70	3.3	10.0
⑧通学路西側住宅前	1.70	2.94	11.0
⑨通学路東側側溝上	0.81	1.02	1.43
⑩通学路東側側溝上	1.25	2.0	5.5

⑥通学路西側住宅前雨水枡において、地表1 cm高さの線量で22.6  $\mu\text{Sv/h}$ を記録した。この雨水枡は除染の対象にはなっていなかった。雨水枡の中は水が張られた状態であり、高い線量は枡の中の土壌ではなく、周辺の土壌に高い濃度のセシウムが沈着していたことによると思われる。単に枡の中の泥すくいを行うだけでは十分な効果は得られず、周辺の土壌除去を含めた対策が必要だと思われる。

⑩の測定ポイントでは地表1 cm高さの線量が5.5  $\mu\text{Sv/h}$ を記録したが、これは除染モデル事業が行われた側溝上である。側溝では泥すくいが行われたが、コンクリートに吸着したセシウムが大量に残存している。また、この側溝には、周辺の土壌が常に流れ込んでおり、測定したときも、側溝には泥が溜まっている箇所がいくつかみられた。このような環境では、側溝の泥すくいを一度行っただけでは十分な効果は期待できず、今後数年にわたって同じ作業を定期的に繰り返す必要がある。また、そうしたとしてもコンクリートやアスファルトの汚染が除去できないまま残るのであって、今後もここには蓄積するだろう。

②③⑥⑨⑩の水路は、国が詳細調査を行った区域境界のすぐ北側にあり、この水路周辺の世帯は詳細調査の対象から外れている。水路は普段は水が流れておらず、計測当日も干上がっていたが、一旦雨が降るとかなりの流量があり、測定の前日にあった短時間の豪雨では、一時的に水が溢れたという。周辺は非常に線量が高いが、除染は行われておらず、立ち入り禁止の措置も取られていなかった。子どもたちが乾いた水路の中に入って遊んでいることもあるという。

⑨の個人宅の庭の奥では、50 cm高さで4.8  $\mu\text{Sv/h}$ 、1 mで2.7  $\mu\text{Sv/h}$ を記録した。これは南相馬市の子ども・妊婦の指定基準（50 cmで2.0  $\mu\text{Sv/h}$ ）や、同じく伊達市の子ども・妊婦の指定基準（1 mで2.7  $\mu\text{Sv/h}$ ）を超えている。当該宅には4歳の子どもが住んでいる。

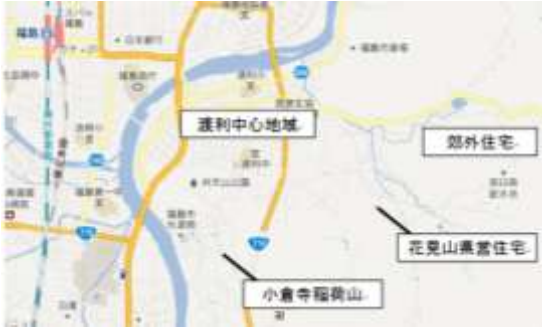
図6 郊外の住宅における測定ポイント

表7 屋外 (単位:  $\mu\text{Sv/h}$ )

地上 1m	50cm	1cm
①家裏山側	1.0	1.2	1.0
②道側	1.16	1.28	1.7
③庭	1.7	1.8	1.8
④庭	2.0		
⑤庭	2.5		
⑥庭	2.5

- ①0.5 (東側中央 1m)
- ②0.9 (山側 壁)
- ③1.0 (山側 窓)
- ④0.68 (西側中央)
- ⑤0.81 (山側 窓)
- ⑥0.4 (窓)

- 0.85 (道側 天窗)
- 2.0 (屋根)
- 1.0 (天井)
- 0.94 (子ども部屋窓 東側)
- 1.83 (子ども部屋屋根)
- 1.0 (子ども部屋壁 北側)
- 0.9 (子ども部屋机の上)

山間の住居である。家の裏が文字通り山林であった。駐車場の空間線量が 3 μSv/h を超えていた。2 階の子供部屋の線量が高く、当初山林からの寄与が考えられたのであるが、その効果は認められたものの、それだけで説明のつくものではなかった。屋根に付けられた窓の外側の線量が高く、屋根材に放射性セシウムが付着していると見られる。屋根の線量が高いためにそれに囲まれた 2 階室内の線量が高くなっている。高圧水洗浄を行ったというが、その効果はここに見るように決してよいものではなかった。

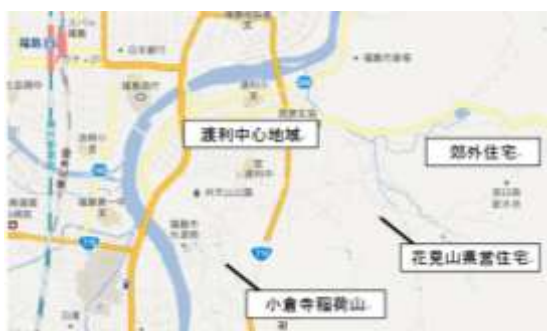
表9 県営花見山タウンハウス（単位：μSv/h）

地上 1m	50cm	1cm
①側溝	1.6	2.3	11
②多目的広場山側	2.0	2.3	2.4
③県営住宅裏の側溝	1.4	1.56	2.0
